## 国士舘大学とミサワホーム総合研究所による共同研究

# 南極・昭和基地「地学棟」極限環境下での46年間の運用を経て、 木質接着複合パネルの高い耐久性を実証

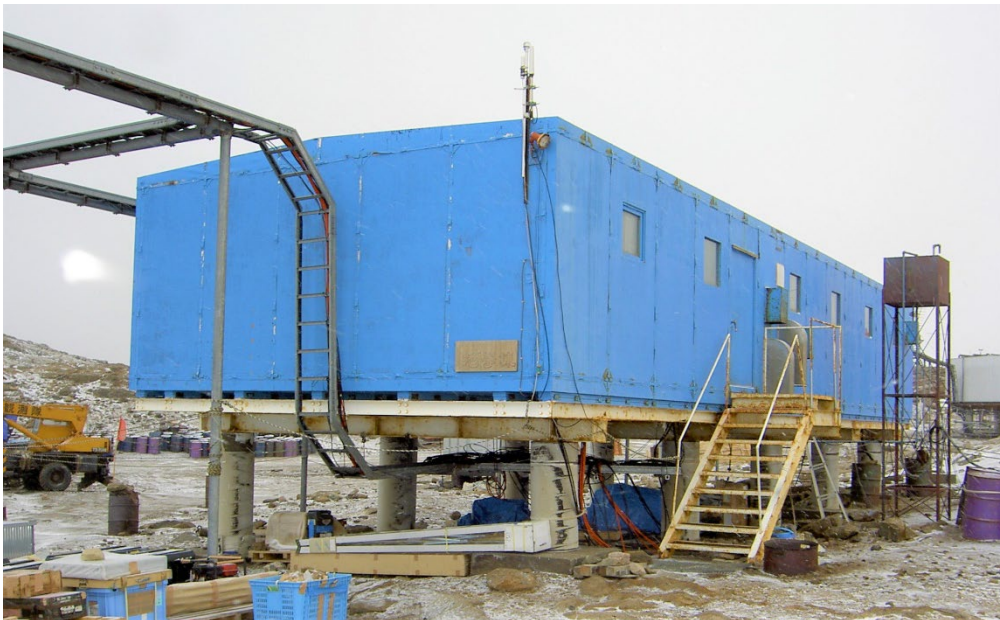
「地学棟」高床式木質パネル構造（延べ面積約 101 m<sup>2</sup>）

日本の主要観測拠点である南極・昭和基地は、最低気温マイナス45℃、最大瞬間風速60m/s前後の地吹雪を伴う強風、激しい紫外線などにさらされる極限環境にあります。また、この基地は、半世紀以上にわたり維持・管理・運用が続けられています。本共同研究の対象となった「地学棟」は、この厳しい環境条件下で、1978年の建設から2024年の解体まで約46年間にわたり運用された、木質接着複合パネル（以下 木質パネル<sup>※2</sup>）構造の建物です。今回の共同研究では、国内に持ち帰られた木質パネル（壁パネル2枚、床パネル1枚）から試験体采取し、各種試験により耐久性を検証しました。これらの結果は、今後の南極建築の設計資料として活用することを目的としています。

「地学棟」の外壁仕上げは、後の標準仕様となる表面鋼板による補強がなく、構造用合板に油性調合ペイントを施したのみの「露出仕様」であり、木質パネル自体の耐久性が直接試される極めて過酷な条件下にありました。それにもかかわらず良好な結果が得られた背景には、「地学棟」の配置環境が大きく影響したと推察されます。建物が密集するエリアでは、ブリザードの後に雪の吹き溜まり（スノードリフト）が発生しやすく、融雪水によって木質パネルが長期間水分に晒されるリスクが高まります。

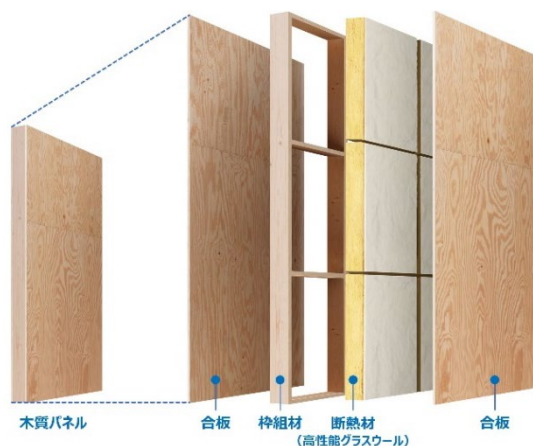
特筆すべきは、木質パネルの接着性能です。木質パネルの強度は、格子状の芯材と表面の合板を接着剤で強固に一体化させる「ストレススキン効果※<sup>4</sup>」によって生み出されます。今回の検証では、合板-芯材間の接着強度は、強度の基準値を上回る水準で維持されていました。

さらに、接着層の剥離ではなく木材自体が破壊される「木部破壊率」が86.4%～94.5%という極めて高い結果を示しており、半世紀近い歳月を経てもなお、木質パネルが構造体として健全な状態を保っていることを科学的に裏付ける結果だと考えられます。

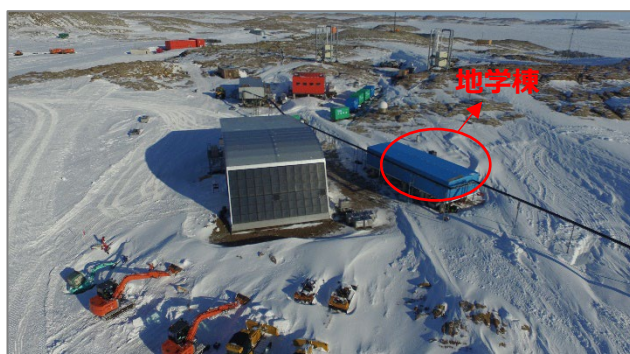
建物が密集していないため、雪の吹き溜まりがでぎづらい

しかし、「地学棟」は昭和基地の主要部から若干離れた場所に配置されていたため、雪の吹き溜まりができづらく、また高床式による床下の通風確保も比較的容易となり、融雪水の影響が少なかったことが今回の結果につながったと考えています。【写真：昭和基地の建物配置状況、昭和基地主要部のブリザード前後の様子（2016年）を参照】

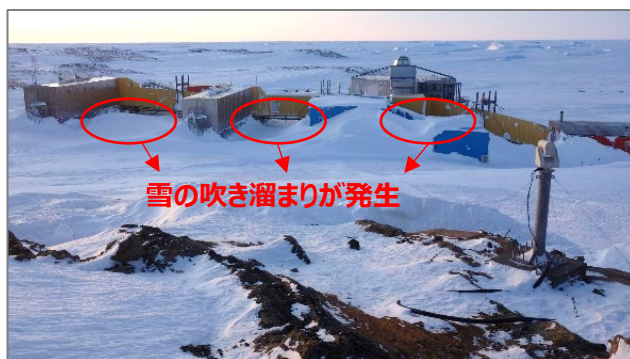
ブリザード後の様子 建物と建物の間に雪の吹き溜まりが発生
